# Fiskeundersøgelse i Nedre og Øvre Suså

2017

*En status over fiskebestanden og tilstand i fiskeindeks DFFV,  
samt afsøgning af elritse og hvidfinnet ferskvandsulke.*

Rapport udarbejdet af Fiskeøkologisk Laboratorium, september 2017  
Konsulenter: Per Gørtz og Claire Mouillet

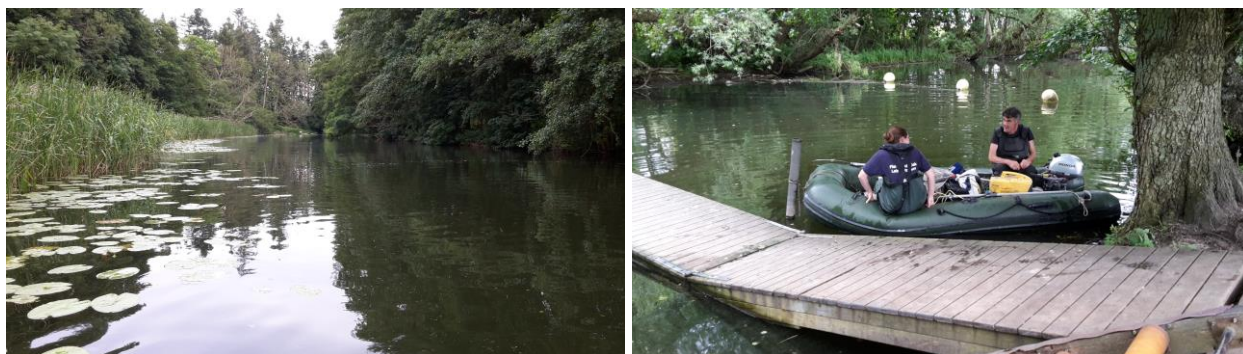
St. 23.01.77 med udsigt nedstrøms af biløb (tv.) og endt fiskeri ved afspærring ovenfor stemmeværket ved Holløse Mølle (th.).

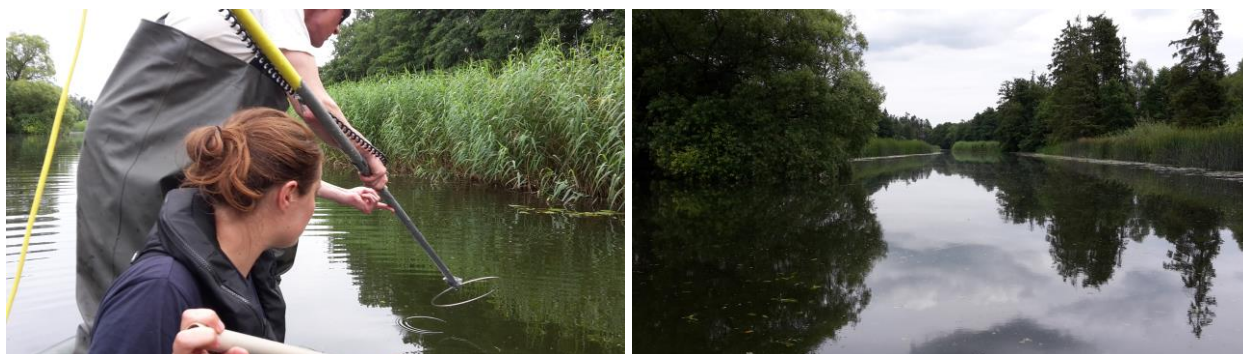
St. 23.01.7Y med næsten stillestående vand og vekselvirkende bredzone af træer og rørskov.

Fangsten udgjordes af fire fiskearter med flest aborrer i størrelsen 10-15 cm. Derudover optrådte tre smågedder med længden 12-25 cm, fire pigherling på 5-6 cm og en ål på 49 cm (figur 6). Fiskene stod langs rørskoven, i åkandebælter og på lavt vand. Den lille håndfuld pigherling blev fanget samme sted lokalt på en let dyndet og tilsyneladende iltet bund på lavt vand. Den sparsomme fiskefauna er i overensstemmelse med et uniformt forløb, tegn på iltknappe forhold langs bredderne og et dæmpet flow-regime fra spærringen nedstrøms. Fangsten var uden elritse og hvidfinnet ferskvandsulk.

Den økologiske kvalitet i Dansk Fiskeindeks DFFVa blev bedømt til ringe (EQR = 0,31). Strækningen er ikke tidligere blevet undersøgt for fisk /2,4/.

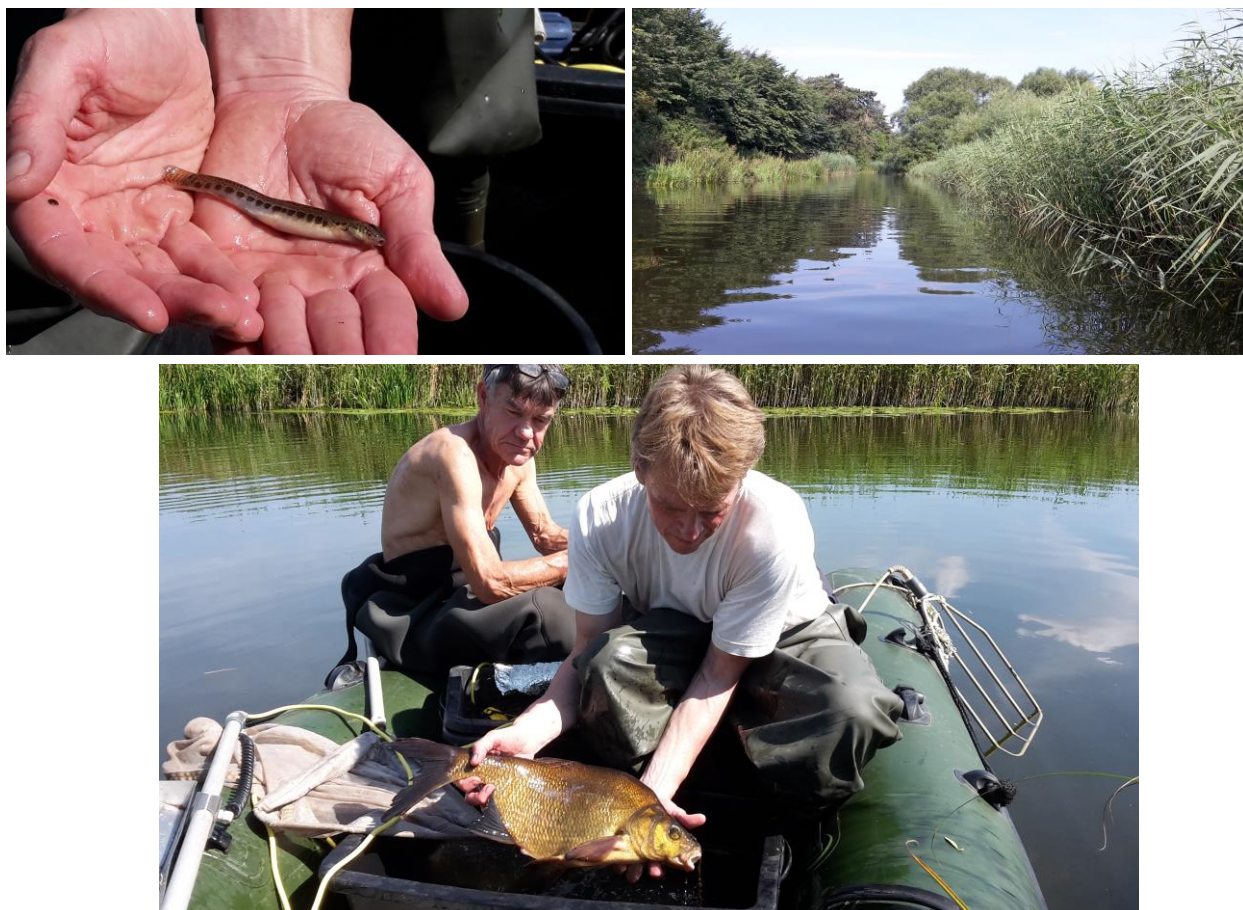
St. 23.01.7A på tungtflydende parti (th.) og velernæret pigsmølle (tv.). Nederst eksemplar af stor brase på stykket. Bemærk det nærmest stillestående vand ved båden.

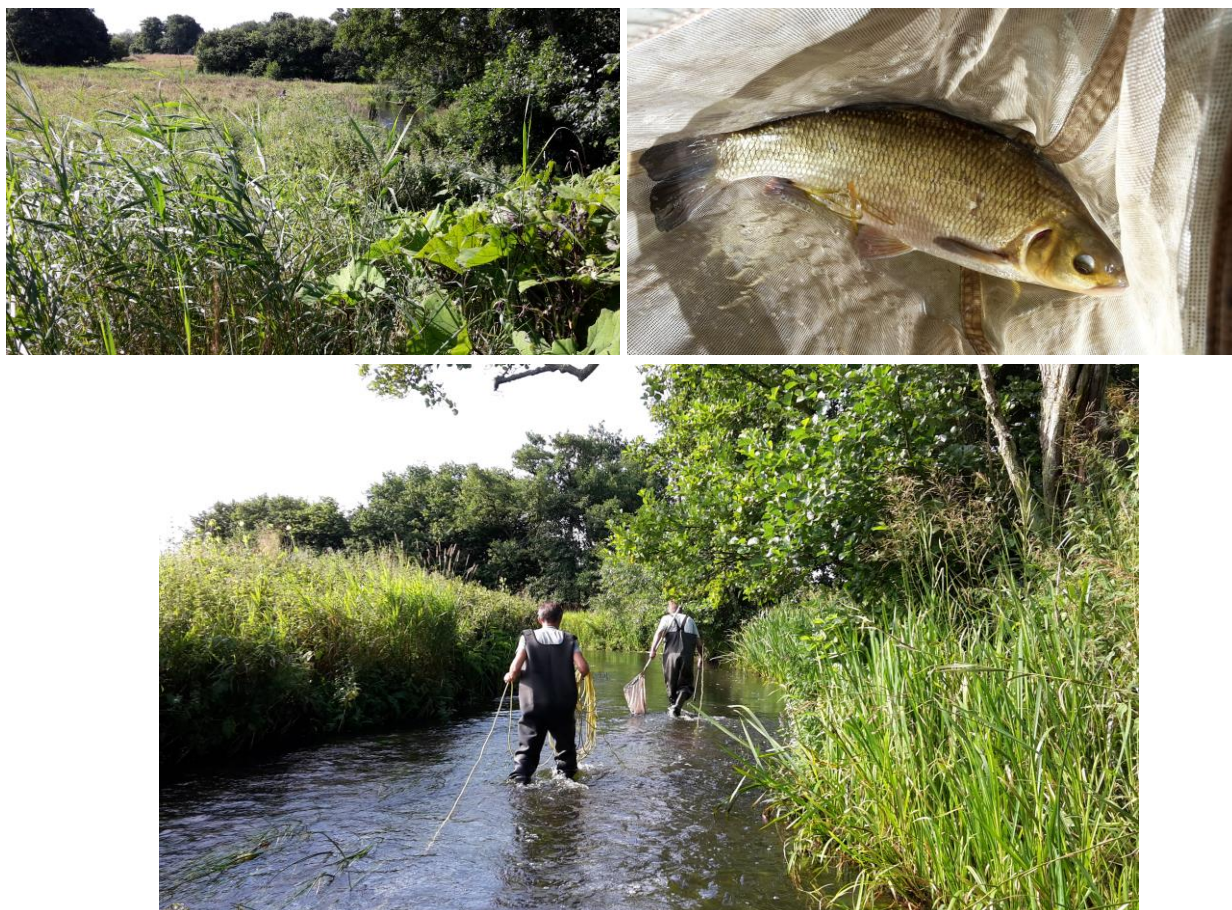
*Elektrofiskeri på st. 23.01.55 med udsigt over tilgroet ådal og en næsten ½ m stor rimte.*

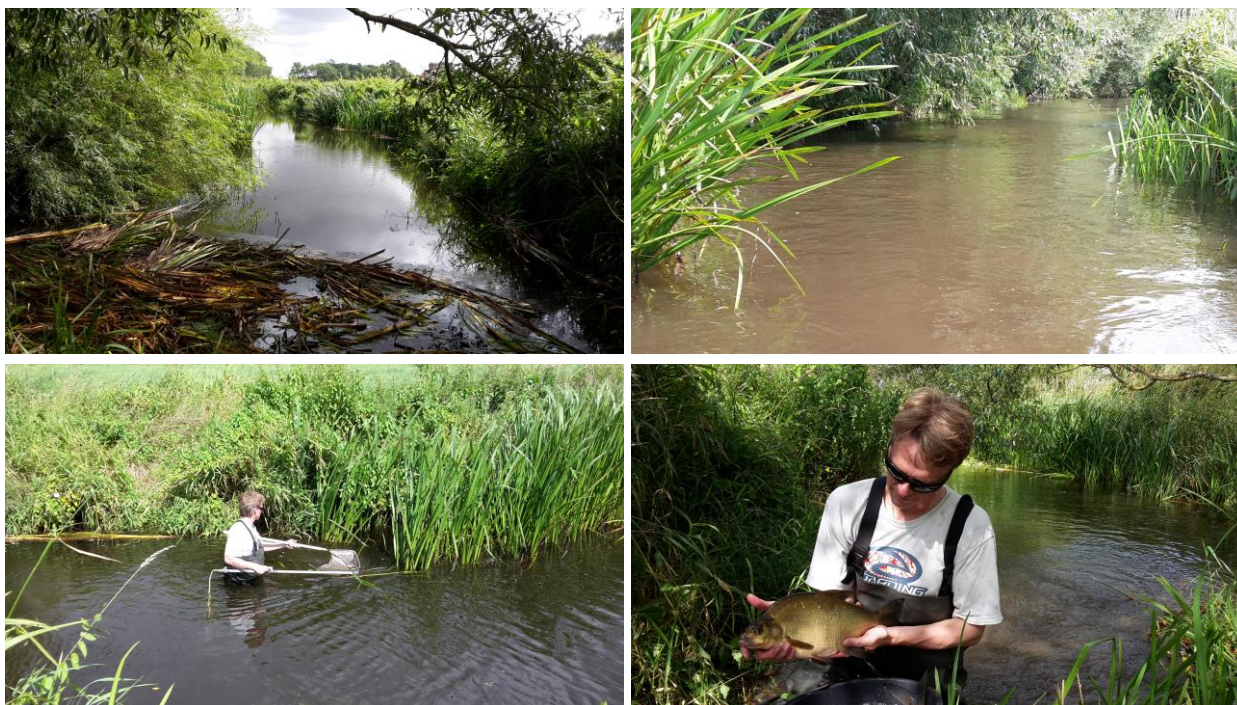
St. 23.01.53 med et tungtflydende forløb nederst (øverst th.) og et mere jævnt strømmende parti øverst (øverst tv.). Nederst elektrofiskeri og fangst af 40 cm stor brasen.

Den økologiske kvalitet i Dansk Fiskeindeks DFFVa blev bedømt til ringe, men ikke langt fra moderat (EQR = 0,37), hvilket skal tillægges generelt fravær af iltkrævende fiskearter. Strækningen er undersøgt en gang tidligere i 2005, hvor fangsten bestod af gedde, grundling, skalle (> 100 fisk), pignmerling, aborre, ål og knude. I år indgik signalkrebs i fangsten.

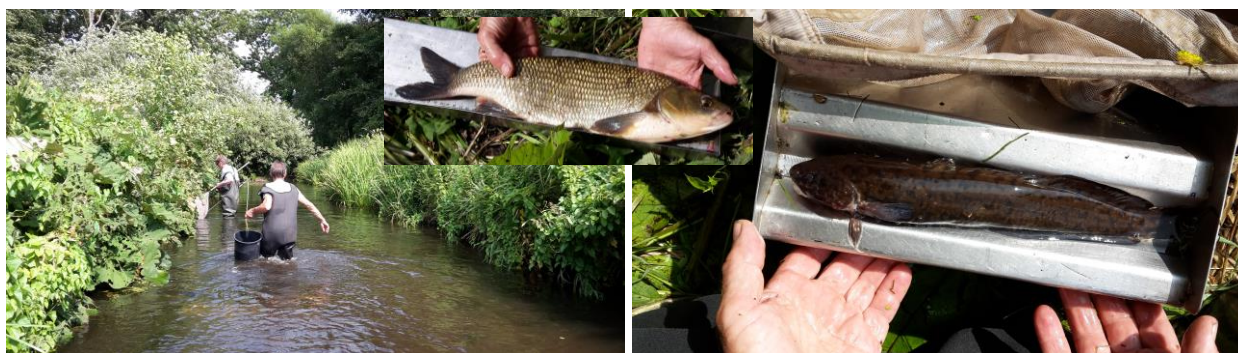
Elektrofiskeri på st. 23.01.51 på den øvre fysisk ensartede del og knude (ferskvandskvabbe) på næsten 30 cm. Indskudt foto af gylden rimte på 44 cm.

Den økologiske kvalitet i Dansk Fiskeindeks DFFVa blev bedømt til moderat (EQR = 0,47). Et bedre udfald i forhold til de øvrige stationer i Øvre Suså skal nok ses i lyset af, at grundling ikke tæller, hvorved fiskebestanden er ganske jævnt fordelt, hvor fravær af iltkrævende fiskearter får betydning for, at kvaliteten ikke bedømmes bedre. Strækningen er oprettet ifm. med opgaven /4/. På stationen blev der fanget signalkrebs.

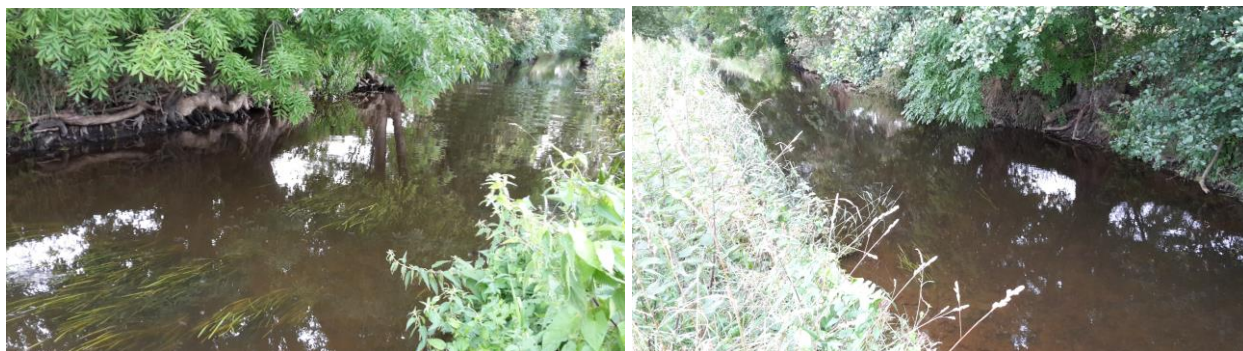
Øvre Suså og strækning med st. 23.01.40 nedstrøms Assendrupvej og nord for Henriettelund. Fotos af elektrofiskeriet og fangst gik tabt ifm. feltarbejdet.
