# Fiskeundersøgelse i Nedre og Øvre Suså

2015

*En status over fiskebestanden og økologisk kvalitet, samt  
reference for indgreb i opland og vandsystem.*

Næstved Kommune / Næstved Forsyning A/S

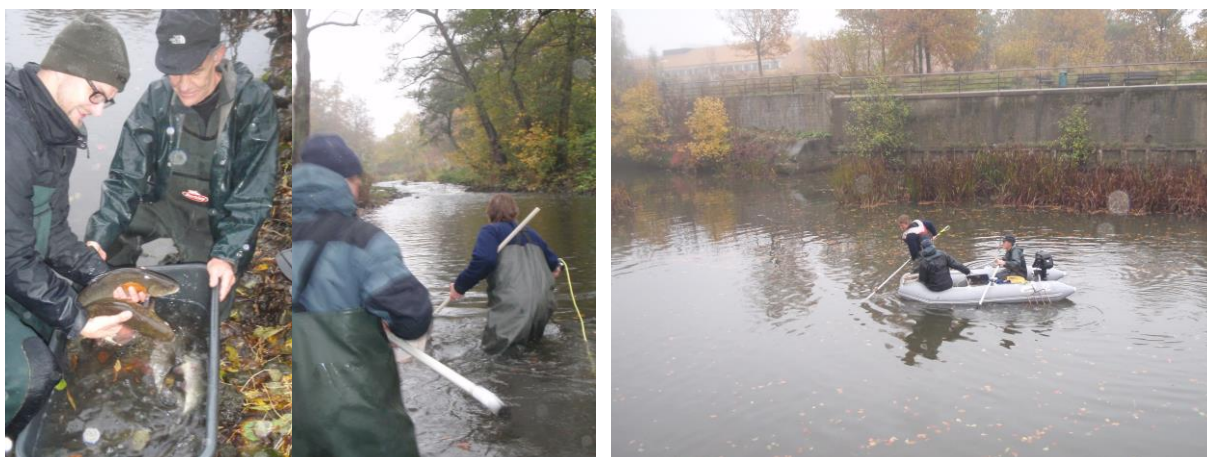
Stationen er beliggende for foden af Kranøen og ikke langt nedstrøms fra et stærkt strømmende stryg i omløbet vest om øen. Øst om øen ledes vandet via den gamle opstemning gennem en langsomtflydende ledekanal ud til området nedenfor Kranøen. Her er bassinet bredt og dybt og har tidligere haft funktion som dok for pramme. I bassinet er der i dag områder med sumpplanter. Stationen omfatter med sin længde på 100 m det store dybe og brede bassin nedenfor Kranøen, ledekanalen frem til opstemningen øst for øen og det mere hastigt strømmende omløb frem mod stryget vest om øen. I det dybe bassin og i ledekanalen foregik elektrofiskeriet fra båd og med lang elektrode, mens den nederste del af omløbet havde en fast stenet/gruset bund og derfor kunne vades. Maksimalbredden var godt 30 m, mens omløbet/ledeskanalen var 9-14 m brede. Dybden var mest på 1,5-2 m.

Nedre Suså ved Maglemølle. Det vadbare stykke frem mod stryget (tv.) og det store, dybe bassin nedstrøms Kranøen (th.). Indskudt foto balje fuld af store rimter.

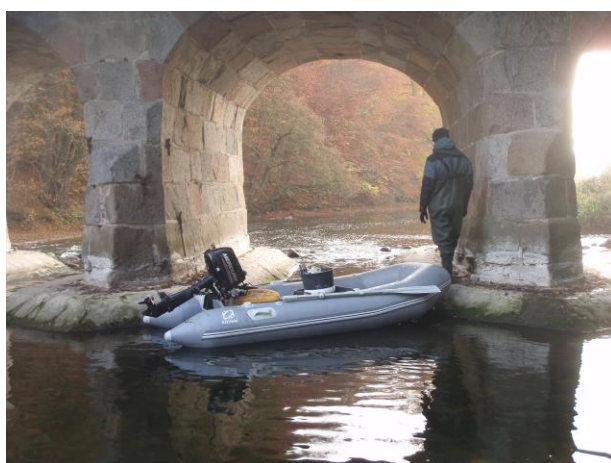
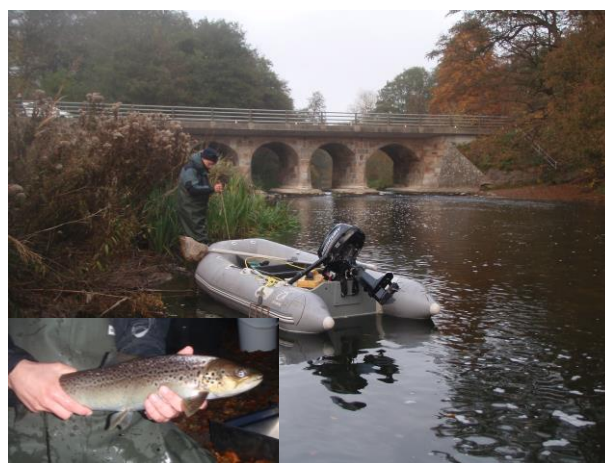
Nedre Suså ved højbroen ved Herlufsholm med forskelligartede fysiske forhold og rig på fisk.

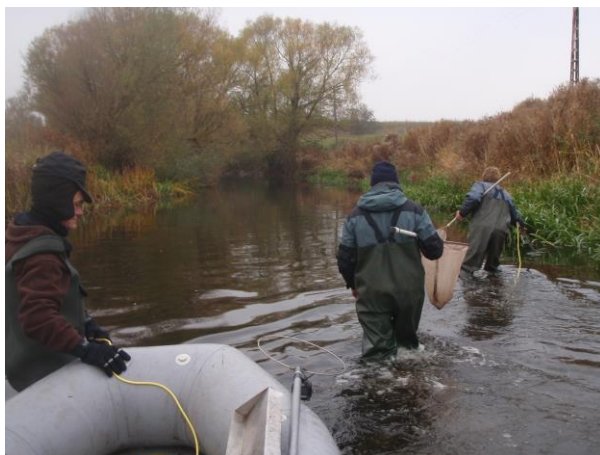
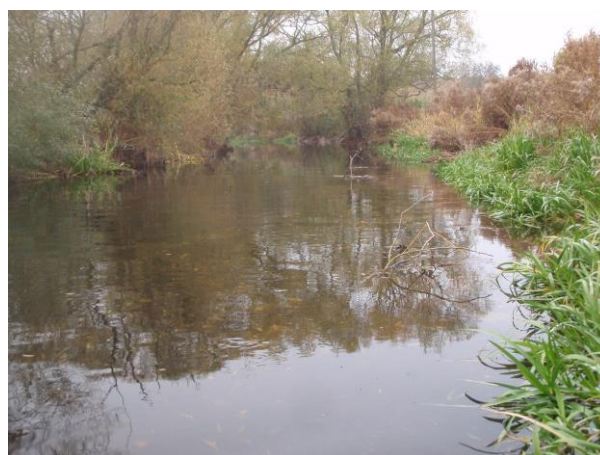
Parti af strækningen ved Nåby med en veludviklet sumpvegetation og udhængende pilekrat.

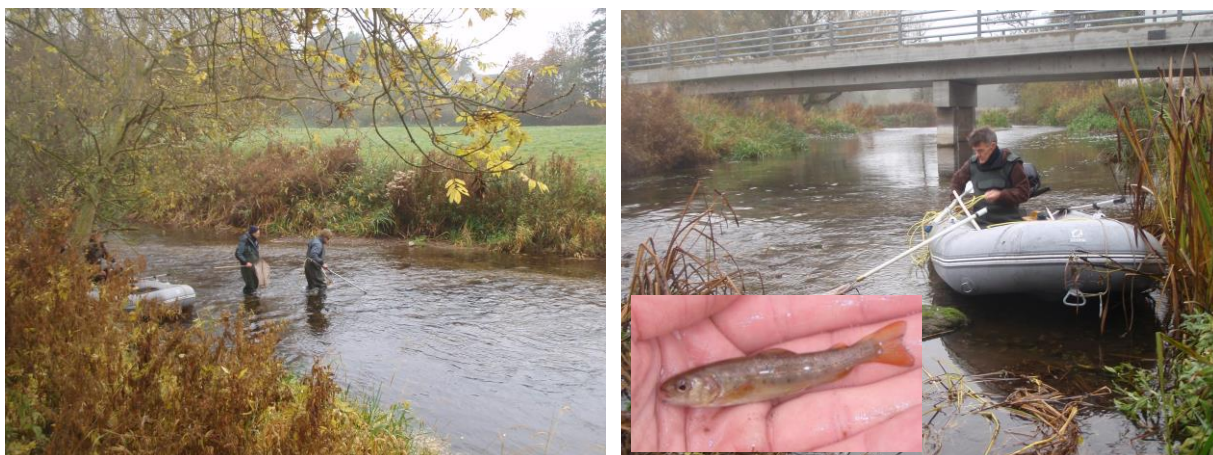
Det fysisk mageløse stykke nedstrøms Holløse Bro med stryg, underskårne brinker, vandplanter og pletvis dybe områder nedenfor broen. Indskudt foto af ørredyngel.

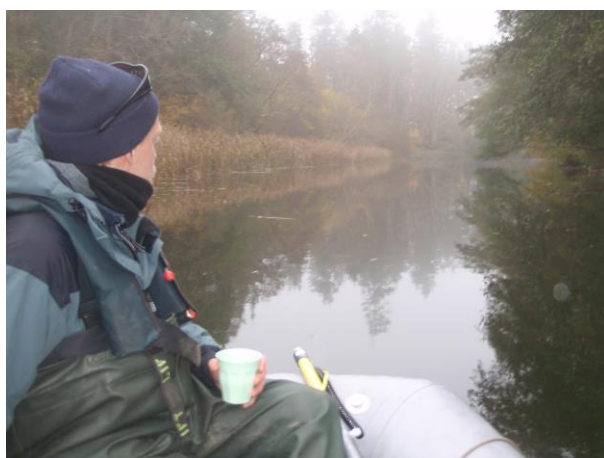
*Hovedløb (tv.) og Biløb (tv.) med dæmpet strøm og stuvningszone ovenfor spærringen ved Holløse Mølle.*

Størst betydning for fiskenes udbredelse i Nedre Suså er påvirkningen fra stuvningszonen ved spærringerne ved Maglemølle og Holløse Mølle. Her er både mangel på variation, fiskeskjul og levesteder, samt vandløbets ændrede karakter fra strømvandslokalitet til et tungtflydende kanalgigt forløb afgørende. Dertil kommer opstemningernes virkning som faunaspærring opstrøms i systemet.

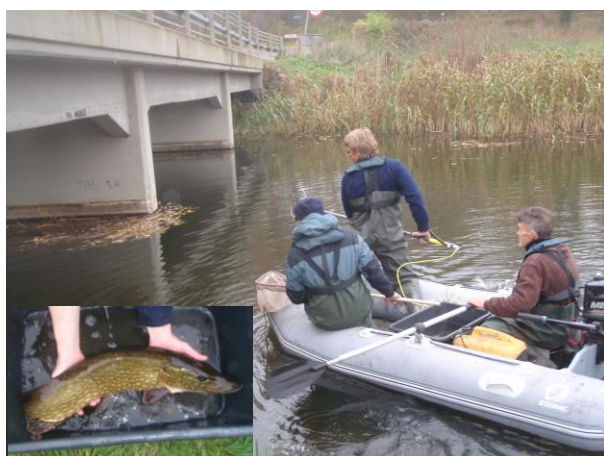
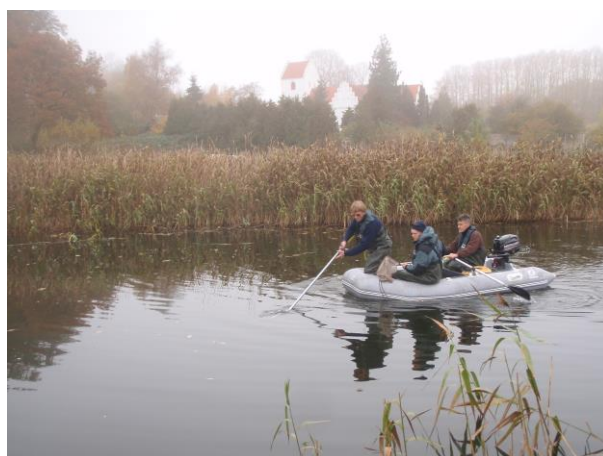
Dybt parti ved Gunderslev Bro elektrofisket fra båd og med lang elektrode. Indskudt foto af mellemstor gedde fra strækningen.

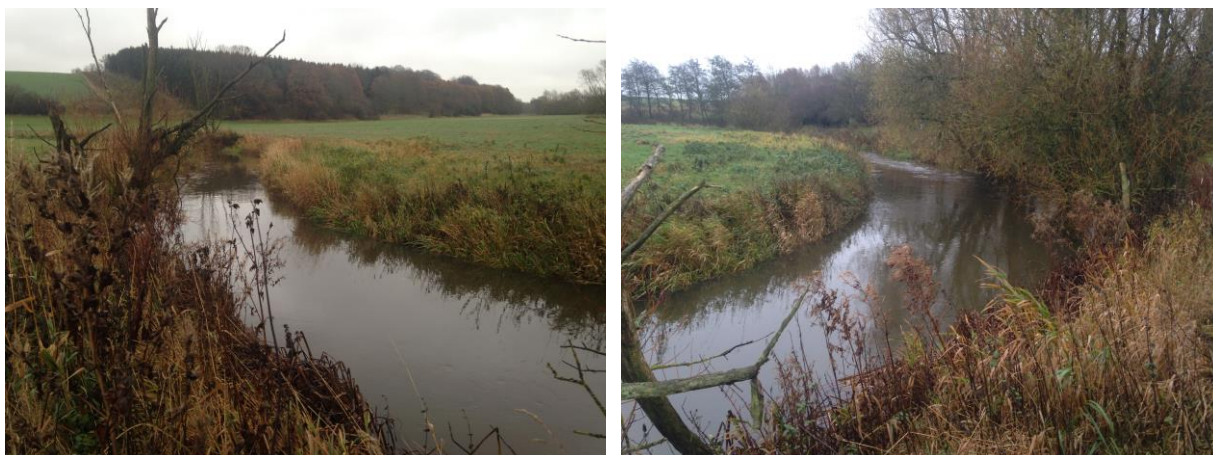
Øvre Suså i et slynget forløb og god dybde ved Egebjerg Råen.

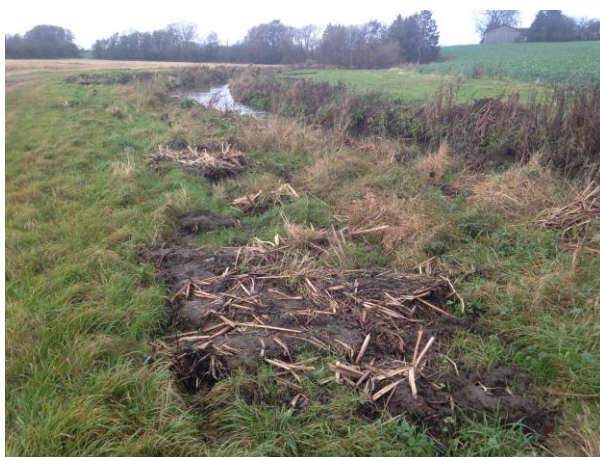
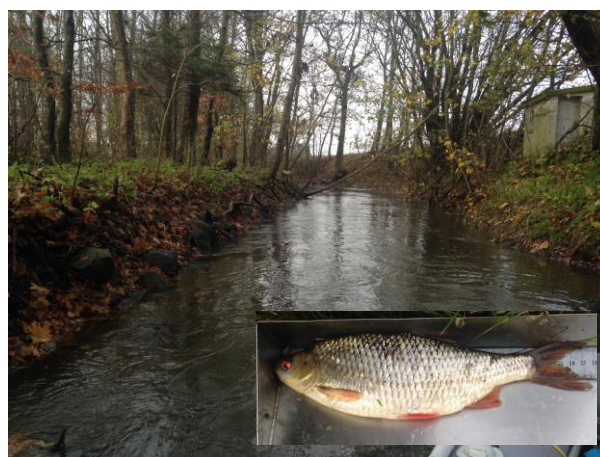
Øvre Suså ved Eskildstrup Mølle, hårdt oprenset på det åbne forløb (tv.). Indskudt foto af stor, velernæret skalle fra stationen.

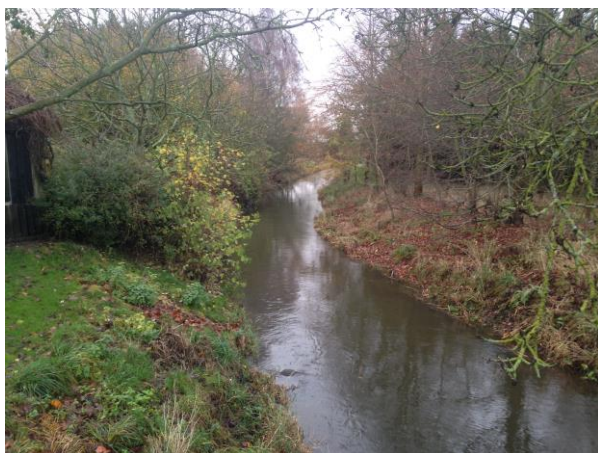
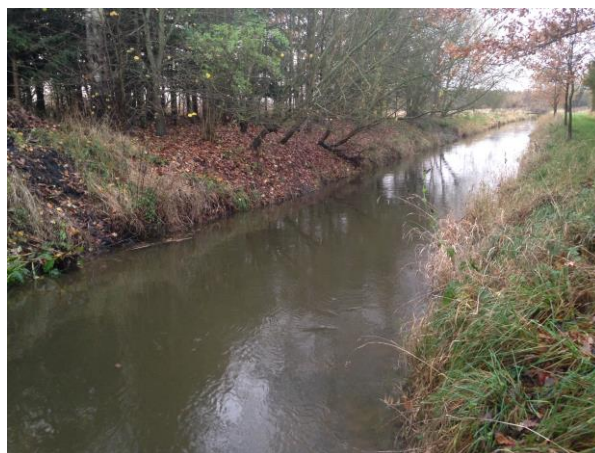
Øvre Suså ved Granskiftegård på et udrettet parti, fattig på variation og fiskeskjul.
